Essai de reconstitution du château de Larochette. Début du XV^e siècle.

château de larochette

LEVÉ ARCHÉOLOGIQUE 1994

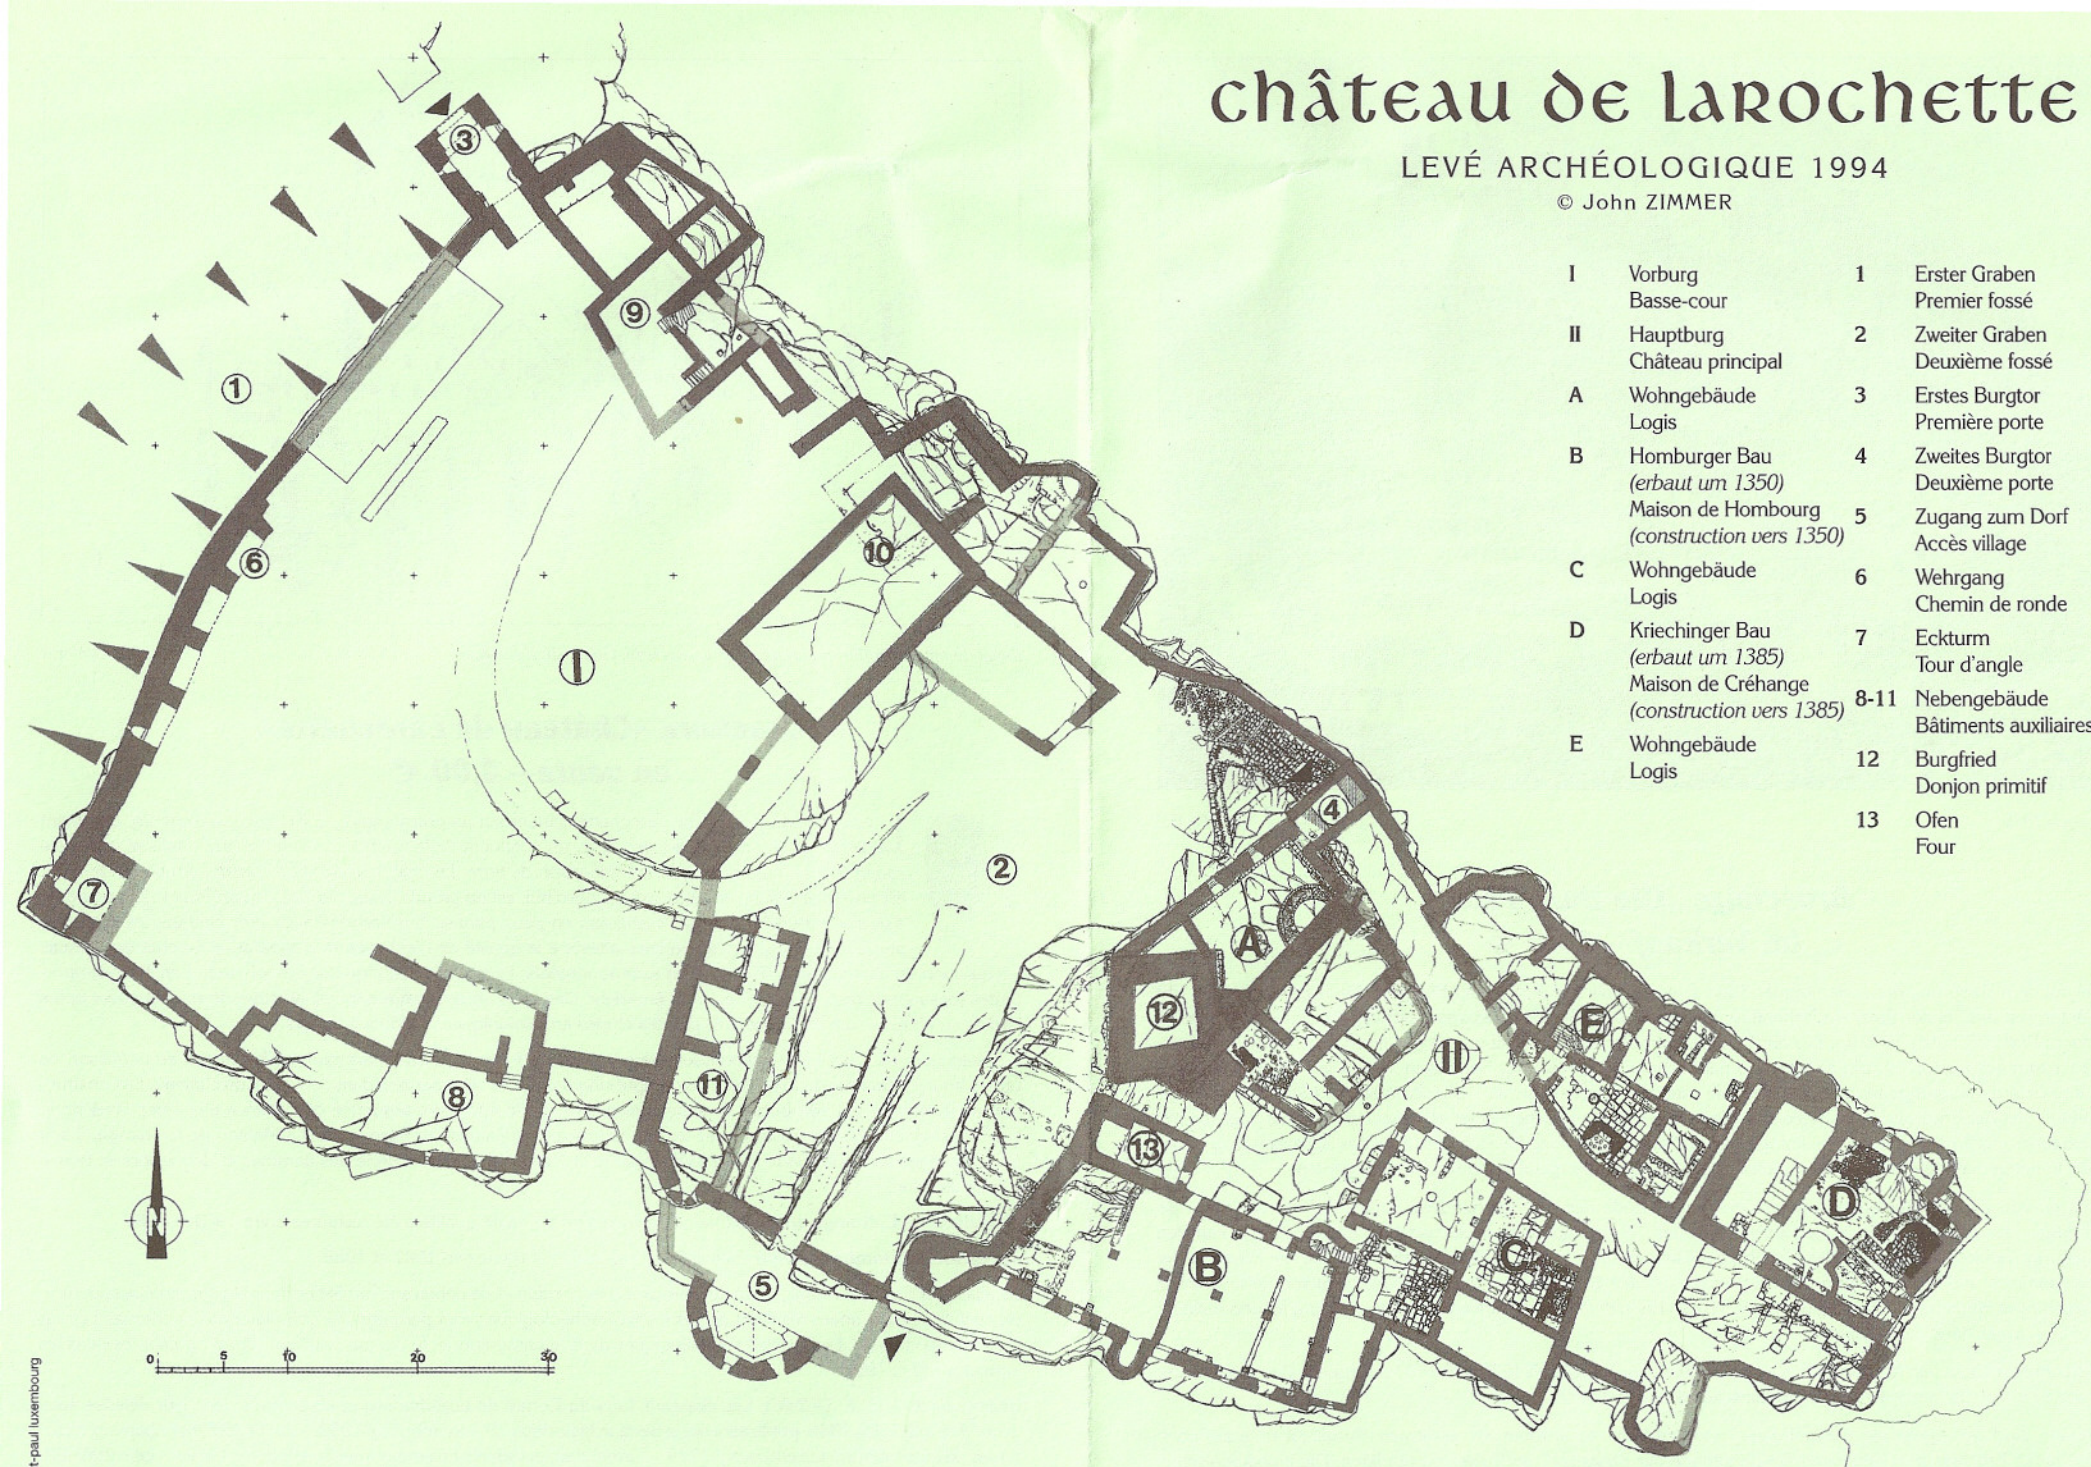
| I | Vorburg

Basse-cour | 1 | Erster Graben
Premier fossé |

| II | Hauptburg

Château principal | 2 | Zweiter Graben
Deuxième fossé |

| B | Homburger Bau

(erbaut um 1350)
Maison de Hombourg
(construction vers 1350) | 4 | Zweites Burgtor
Deuxième porte |

| D | Kriechinger Bau

(erbaut um 1385)
Maison de Créhange
(construction vers 1385) | 6 | Wehrgang
Chemin de ronde |
